Arbre de recherche des défauts toit escamotable R171

Analyses de bruit, d'étanchéité, d'ajustement et de fonctionnement ainsi que principales réparations, y compris code incident (SSL) et numéro d'identification du véhicule (FIN) correspondants

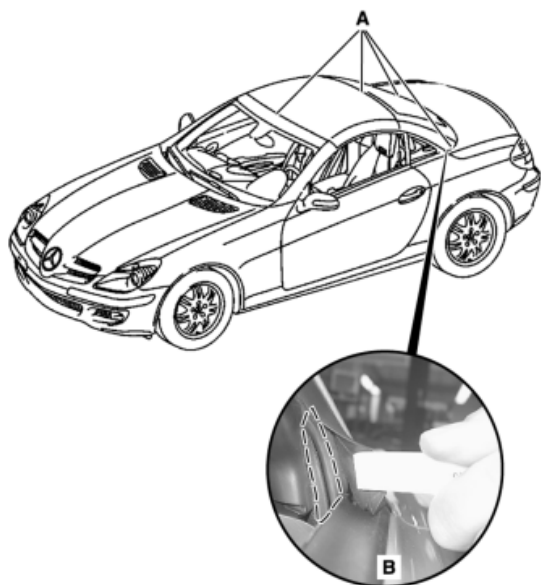
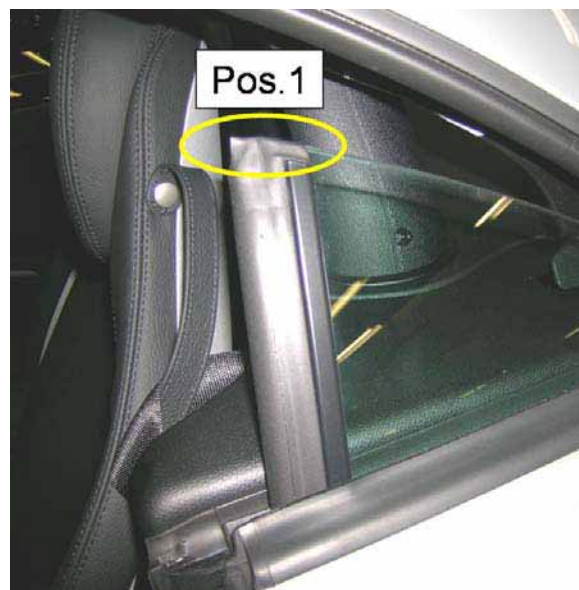
1.2.1 Bruits au niveau des joints du toit escamotable pendant la marche

Réclamation : Bruits de rupture/frottement au niveau de tous les joints du toit escamotable pendant la marche.

Cause : La présence de joints secs encrassés sur le toit escamotable est la cause la plus fréquente de bruits de craquement et de rupture pendant la marche.

Mesure : Enduire les joints du toit escamotable et le joint d'âme situé en haut sur la vitre latérale arrière (pos. 1) de lubrifiant spécial référence A 001 989 50 51 ou A 000 989 36 60, voir AF77.30-P-1501AG.

Remarque : Tenir compte de l'utilisation (durée d'action) du lubrifiant spécial.

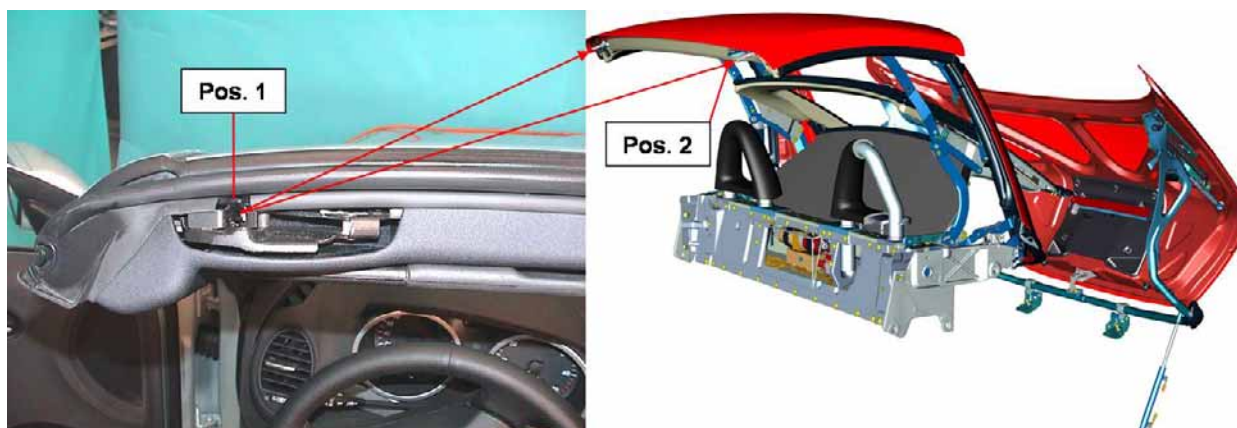
1.2.2.1 Bruits de claquement au niveau de la fermeture avant du toit escamotable

Réclamation : Bruits de claquement en cas de conduite sur routes en mauvais état en provenance du logement de la fermeture avant du toit escamotable.

Cause : L'ouverture en forme d'entonnoir du logement (pos. 1) peut être trop grande pour le tenon de fermeture (pos. 2). Dans certains cas, cela peut entraîner des bruits en provenance de l'avant du toit escamotable en cas de conduite sur routes en mauvais état.

Mesure : voir LI77.33-P-035847*.

Attention : La fermeture complète à l'avant du toit escamotable ne doit pas être remplacée.

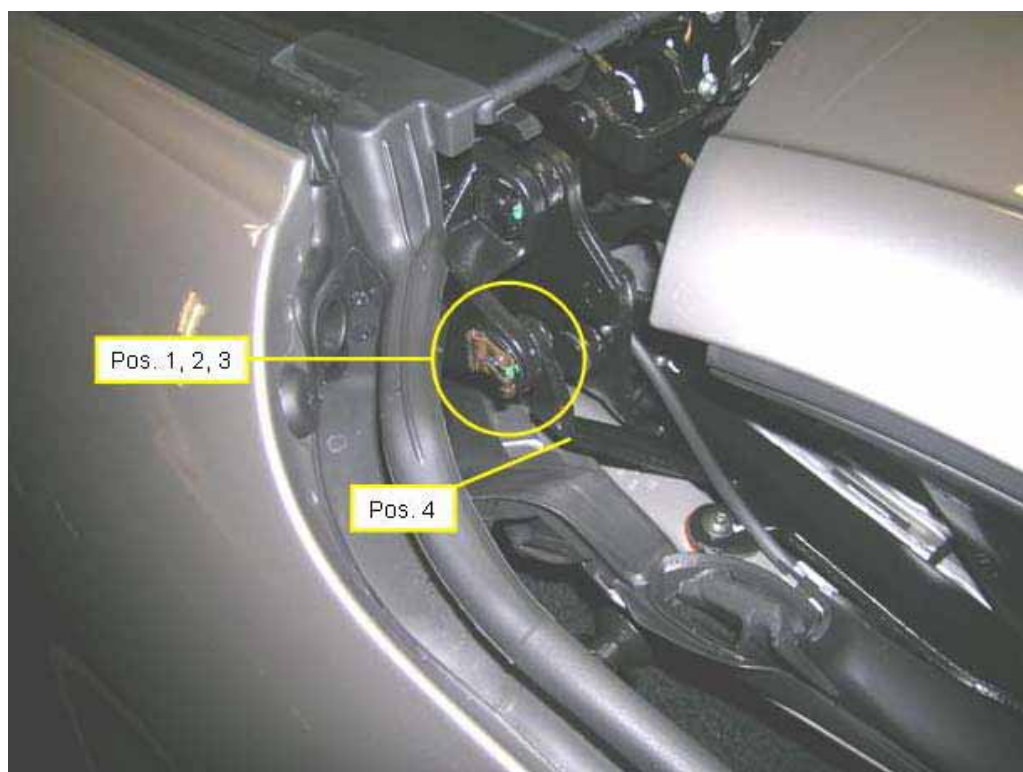
1.2.3.1 Bruits de craquement au niveau de l'axe de rotation 1 sur le cadre de toit

Réclamation : Bruits de craquement au niveau de l'axe de rotation sur le cadre de toit.

Cause : Rondelle collée et agrafe de sécurité au point de rotation 1.

Mesure : Déposer l'agrafe de sécurité et la rondelle (pos. 1,2). Nettoyer les surfaces d'appui de l'agrafe de sécurité, de la rondelle et du cadre de toit puis les graisser avec de la pâte lubrifiante référence A 001 989 46 51. Enfoncez le bras (pos. 4) légèrement vers l'intérieur et graissez le goujon (pos. 3) au point de rotation 1 avec de la pâte lubrifiante, voir GI77.33-P-036569*.

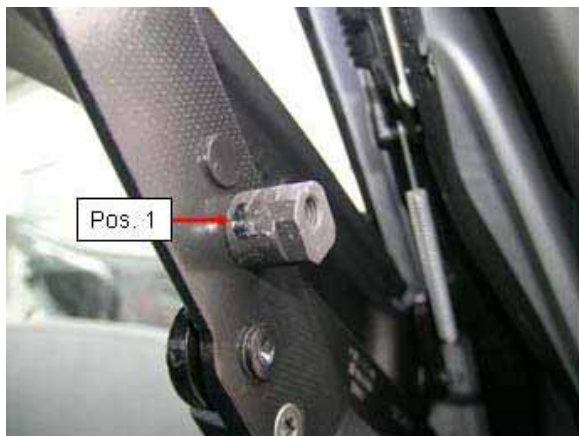
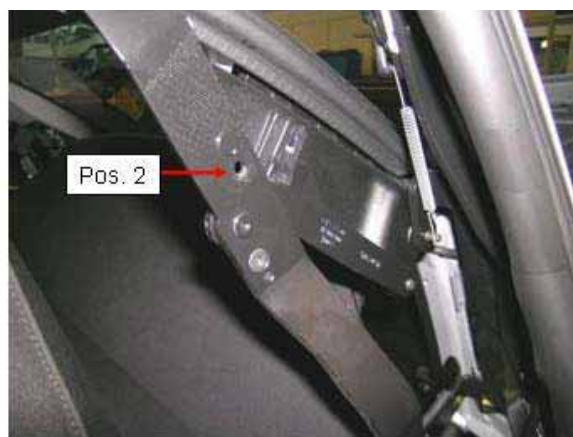
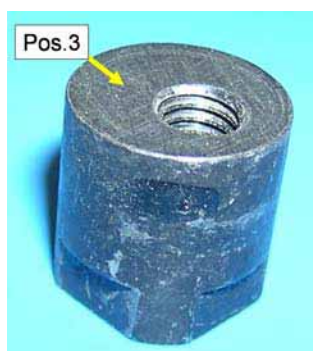
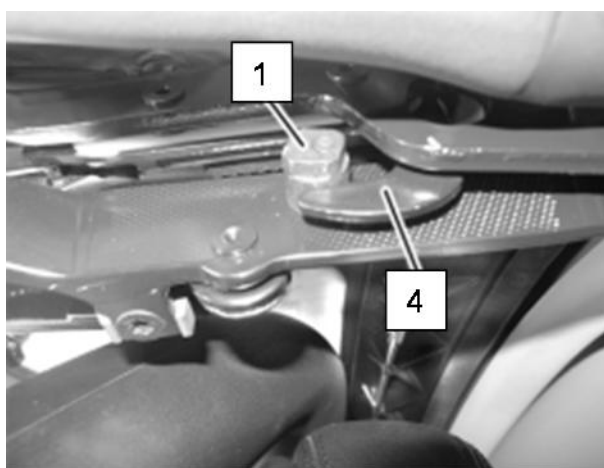
1.2.3.2 Bruits de craquement (choc) au niveau de l'excentrique sur le cadre de toit

Réclamation : Bruits de claquement pendant la marche.

Cause : Excentrique lâche en raison de :

1. Surface d'appui de la vis à tête fraisée dans le cadre de toit trop petite.
2. Surface d'appui de l'excentrique sur le cadre de toit peinte.

Mesure : 1. Seulement en cas d'excentrique lâche :
Déposer l'excentrique (pos. 1), percer l'alésage (pos. 2) dans le bras (6,2 mm), appliquer la protection anticorrosion (noir valise) dans l'alésage, voir GI77.33-P-032755*.
Enlever la peinture sur la surface d'appui (pos. 3) de l'excentrique.

Reposer l'excentrique et le régler, voir AR77.33-P-3475V, en veillant à la position correcte du curseur conique (pos. 4) lorsque le toit escamotable est verrouillé.

2. En cas d'excentrique fixe avec bruits de claquement – régler le curseur conique, voir AR77.33-P-3475V.

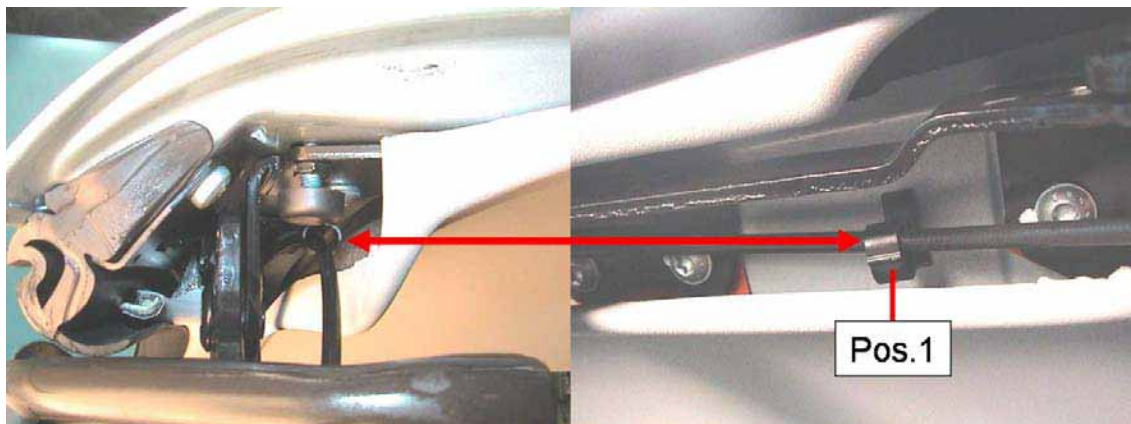
1.2.3.3 Bruits de rupture au niveau du câble Bowden de jointure 2

Réclamation : Petits bruits de rupture au niveau du câble Bowden de jointure 2.

Mesure : Remplacer les clips oméga (pos. 1) (avec pied court) référence A 000 995 54 44

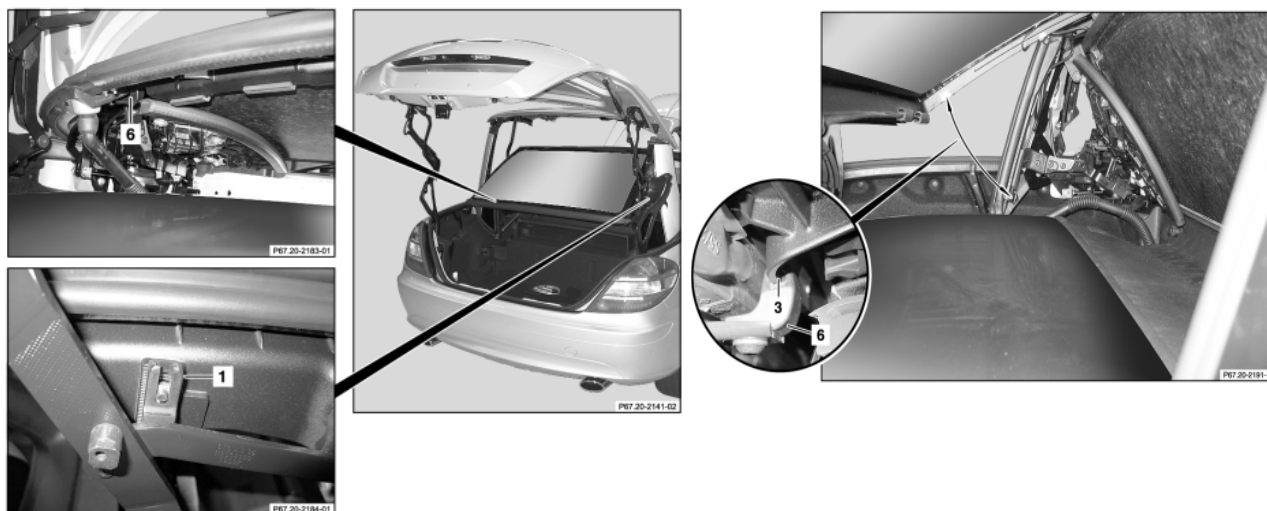
1.2.3.4 Bruits au niveau des butées de fixation Y-Z

Réclamation : Bruits au niveau de des butées de fixation Y-Z de lunette arrière en haut/en bas.

Cause :
1. Réglage des butées pas en ordre.
2. Butées pas/insuffisamment graissées.

Mesure : Contrôler la position de la lunette arrière, la régler le cas échéant, voir AR67.20-P-3002V.
Graisser les butées de la lunette arrière (pos. 1 et 6) avec de la pâte lubrifiante référence A 001 989 46 51.

Remarque : Lors des travaux de réglage, faire attention à l'ajustement de la lunette arrière par rapport au toit escamotable.

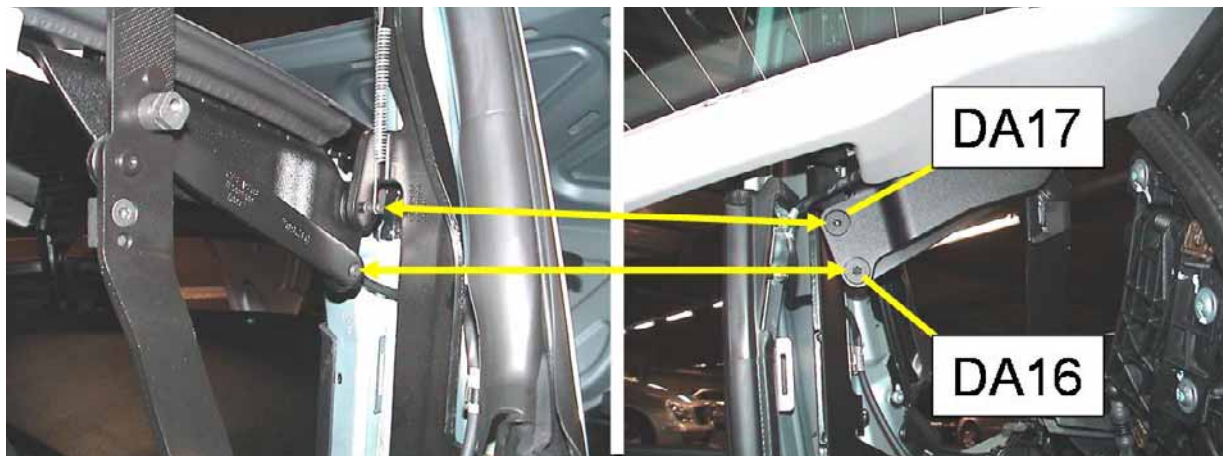
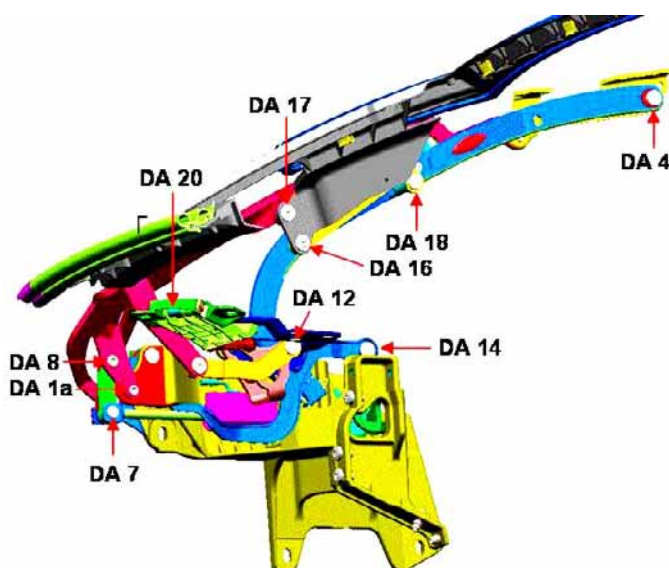
1.2.3.5 Bruits au niveau du bras de commande de la lunette arrière

Réclamation : Bruit de rupture/crépitement/craquement en provenance du montant C du toit escamotable.

Cause : 1. Résidus de peinture de freinage pour vis et de peinture par trempé cataphorétique dans les douilles et entre les axes de rotation (DA16, DA17).

Mesure : 1. Dévisser complètement la vis sur DA16.
Remarque : Lors du dévissage de la vis, faire attention à la rondelle sur l'axe de rotation.

Nettoyer la douille, éliminer les restes de peinture de freinage pour vis et de peinture par trempé cataphorétique, revisser et serrer à fond la vis avec du produit de freinage pour vis référence A 003 989 31 71 (couple de serrage 20 Nm).

2. Dévisser complètement la vis sur DA17.

Remarque : Lors du dévissage de la vis, faire attention à la rondelle sur l'axe de rotation.

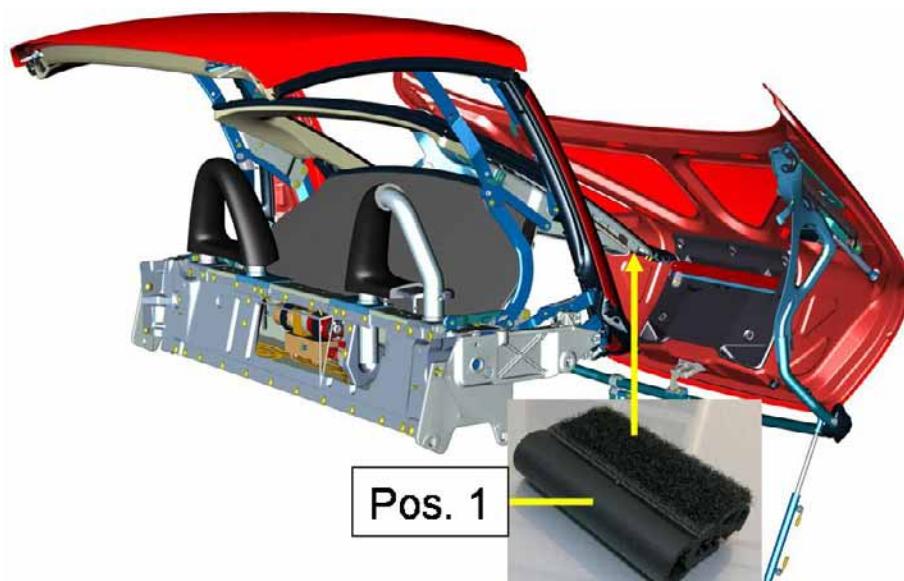
1.2.4.1 Bruits (bruits sourds) au niveau de la plage arrière / lunette arrière en bas

Réclamation : bruits (bruits sourds) au niveau de la plage arrière / lunette arrière en bas pendant la marche.

Cause : Précontrainte insuffisante de la plage arrière par rapport au cadre de lunette arrière.

Mesure : Poser un élément insonorisant référence A 171 694 00 92 avec du ruban à poils (pos. 1). Fixer l'élément insonorisant sur le cadre de lunette arrière avec de la colle instantané. Les pièces ont été modifiées tout en conservant l'ancienne référence.

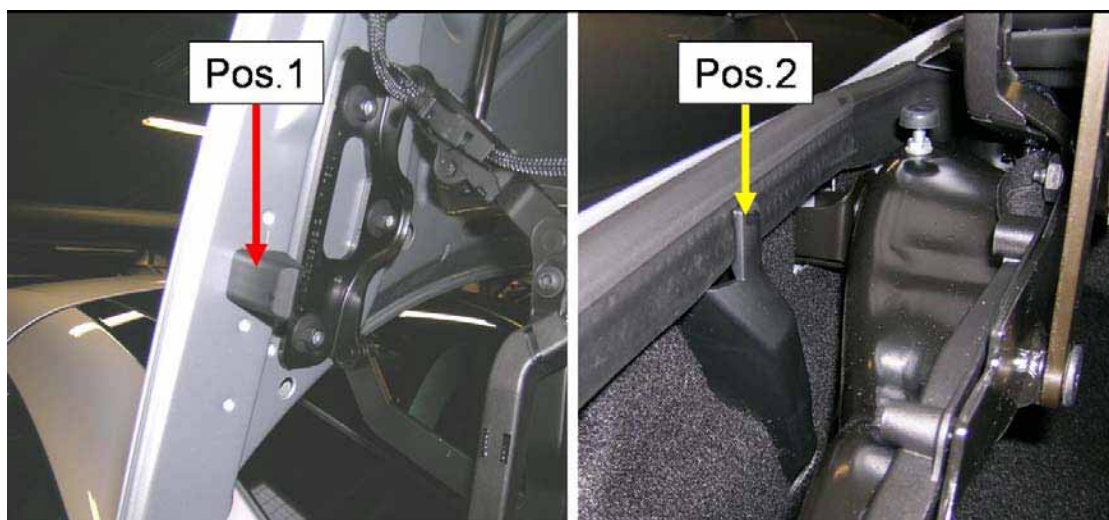
1.2.4.2 Bruits au niveau du couvercle de coffre

Réclamation : Bruits lors de la conduite en virage ou sur routes en mauvais état.

Cause : Les butées sur le côté du couvercle de coffre (pos. 1) provoquent en cas d'appui trop dur des bruits de rupture/frottement.

Mesure :
1. Régler les butées (pos. 1) de manière à ce qu'elles reposent sur les fixations (pos. 2) lorsque le couvercle de coffre est fermé puis les pousser de 1 mm vers l'extérieur (précontrainte) et les visser à fond, voir AR88.50-P-5200V.
2. Graisser le guidage de la lunette arrière (pos. 1) avec de la pâte lubrifiante référence A 001 989 46 51.

Remarque : N'appliquer qu'une mince couche de pâte lubrifiante.
Respecter impérativement une précontrainte de 1 mm.

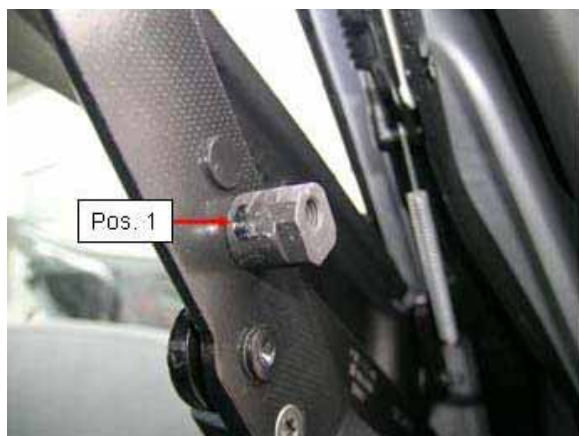
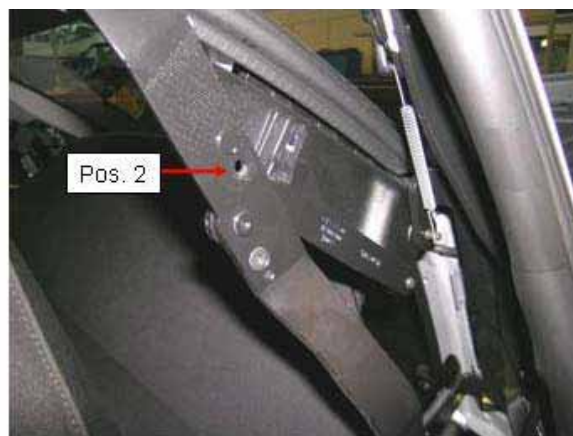
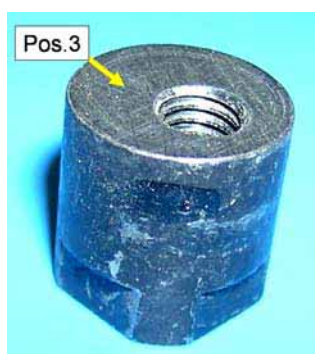
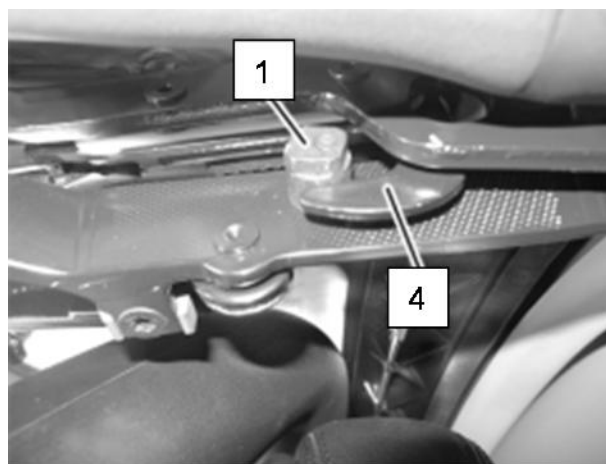
1.3.1 Bruits de vent au niveau du joint entre la partie avant du toit escamotable et la lunette arrière

Réclamation : Bruits de vent à partir d'environ 140 km/h au niveau du montant B/C.

Cause : Excentrique lâche

1. Seulement en cas d'excentrique lâche :

Déposer l'excentrique (pos. 1), percer l'alésage (pos. 2) dans le bras (6,2 mm), appliquer la protection anticorrosion (noir valise) dans l'alésage, voir GI77.33-P-032755*.

Enlever la peinture sur la surface d'appui (pos. 3) de l'excentrique.

Reposer l'excentrique et le régler, voir AR77.33-P-3475V, en veillant à la position correcte du curseur conique (pos. 4) lorsque le toit escamotable est verrouillé.

2. En cas d'excentrique fixe avec bruits de claquement – régler le curseur conique,

voir AR77.33-P-3475V, en veillant à la position correcte du curseur conique (pos. 4) lorsque le toit escamotable est verrouillé.

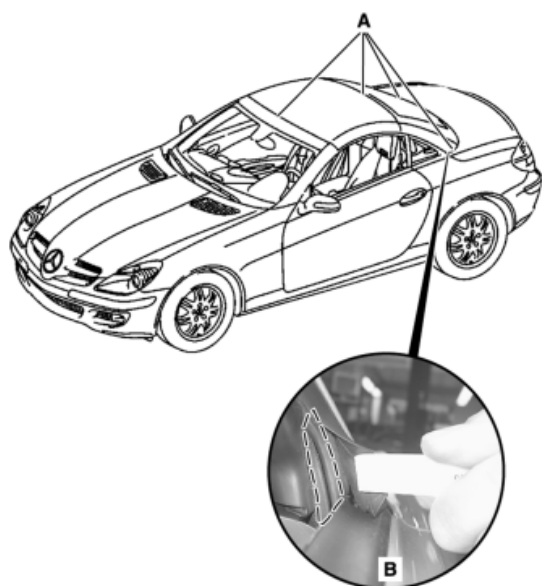
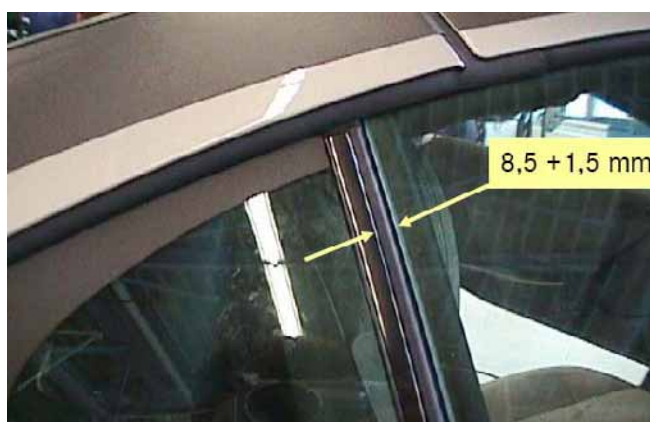
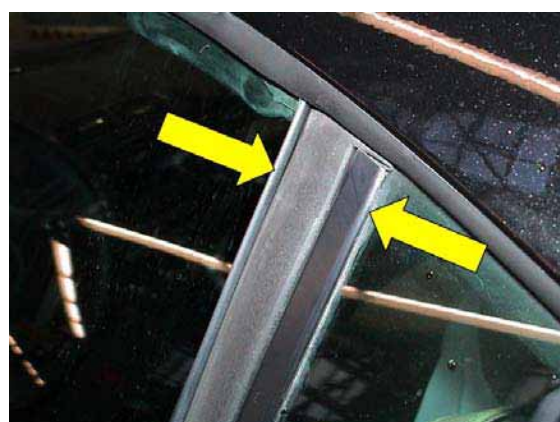
1.3.2.1 Bruits de vent au niveau de la vitre latérale/vitre latérale arrière

Réclamation : Bruits de vent au niveau de la vitre latérale/vitre latérale arrière.

Cause : Fente conique au niveau du joint d'âme (montant B) entre la vitre latérale et la vitre latérale arrière.
Réglage de la vitre latérale arrière pas en ordre.

Mesure : 1. Enduire le pied du joint de montant C extérieur de lubrifiant spécial référence A 001 989 50 51 ou A 000 989 36 60, voir AF77.30-P-1501AG.

Tenir compte de l'utilisation (durée d'action) du lubrifiant spécial.

2. Régler la vitre latérale arrière, voir GI72.10-P-020305* version 3.0.

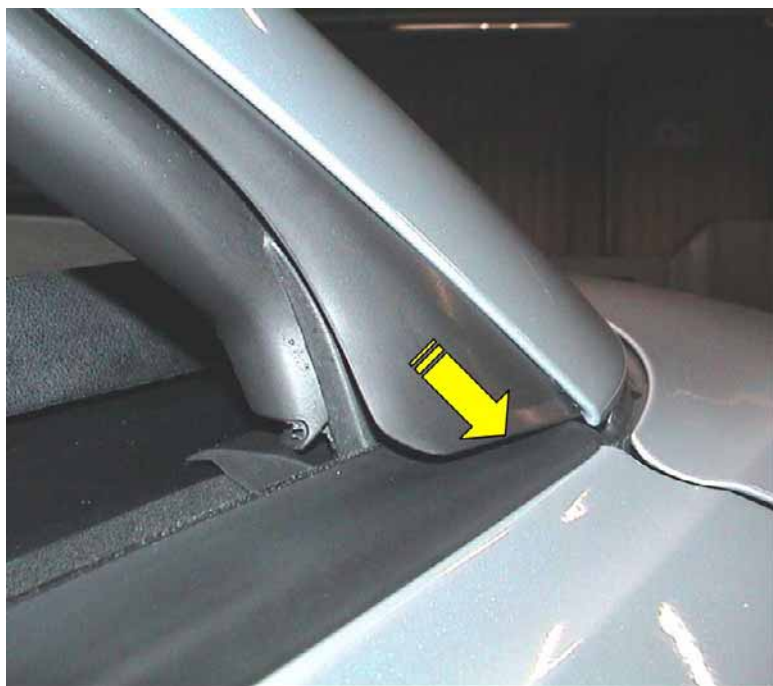
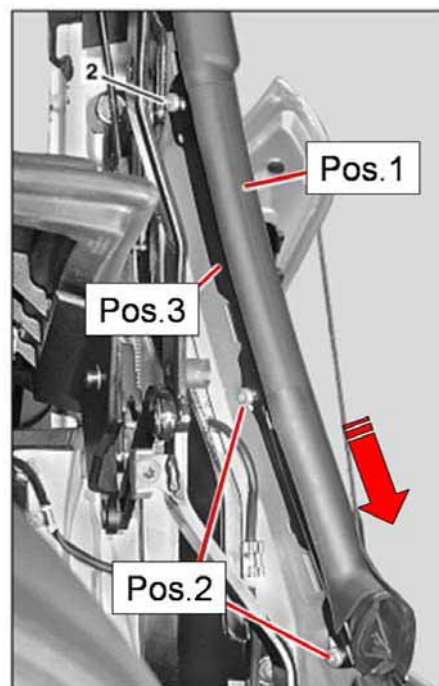
1.3.2.2 Bruits de vent au niveau de la vitre latérale arrière/montant C en bas

Réclamation : Bruits de vent à partir de 80 km/h

Cause : Jeu d'ajustement (flèche) entre le joint de montant C extérieur et l'aile arrière trop important.

Mesure : Monter le joint de montant C extérieur plus profondément.

Remarque : Ne desserrer que le vis inférieures (pos. 2) du rail de fixation (pos. 3) et tirer le joint (pos. 1) vers le bas. Le joint ne peut être tiré vers le bas que de **1,5 mm maximum**. Ne pas le sortir du rail de fixation car une pâte d'étanchéité se trouve sous le rail de fixation et cela pourrait entraîner des fuites, voir AR77.50-P-6766V.

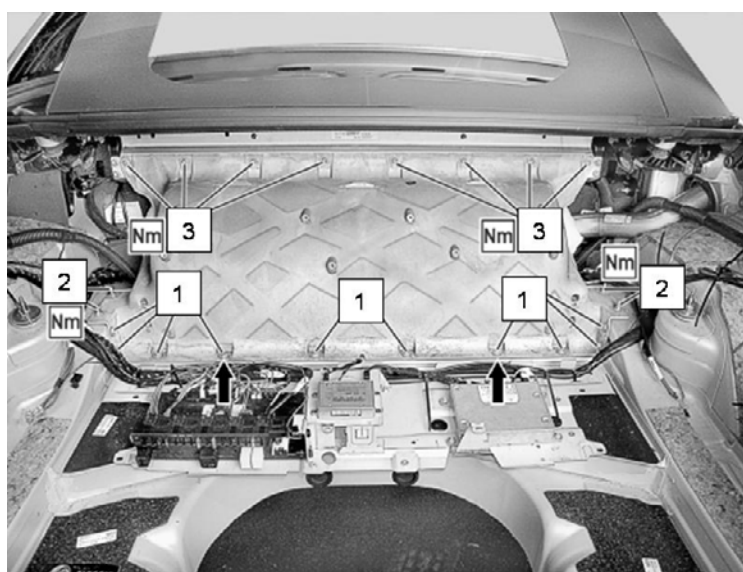
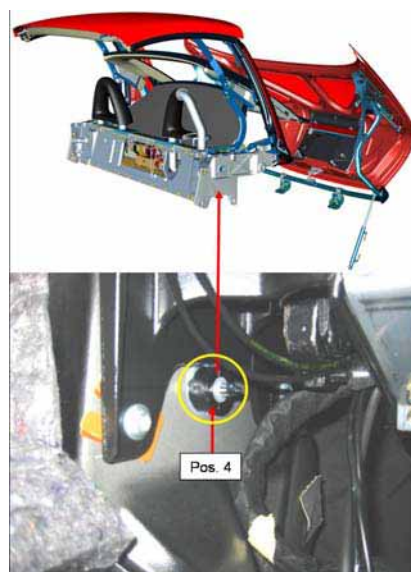
1.4.1 Bruits de craquement en provenance du coffre à bagages / montant C du toit escamotable

Réclamation 1 : Bruits de craquement / rupture en provenance du coffre à bagages.

Réclamation 2 : Bruits de craquement / rupture en provenance du Secteur en cas de démarrage ou de freinage dur.

Cause 1 : Chute de couple pour les assemblages vissés (pos. 1, 2) du recouvrement du réservoir dans le coffre à bagages.

Cause 2 : Pièce d'espacement en plastique (pos. 3) sur surface d'appui goujon palier principal-toit escamotable.

Remarque : Ce bruit de craquement peut aussi se transmettre au niveau du montant C du toit escamotable et est donc souvent attribué au toit escamotable.

Mesure 1 : Desserrer et resserrer à fond tous les assemblages vissés.
Couple de serrage des vis (pos. 1) : 10 Nm
Couple de serrage des écrous (pos. 2) : 6 Nm
Couple de serrage des vis (pos. 3) : 6 Nm, voir LI68.64-P-038289*.

Recommandation : Lors du traitement du recouvrement du réservoir, il est conseillé d'enlever également la pièce d'espacement en plastique (pos. 4), voir mesure 2.

Remarque : Dans certains cas, il faut placer des rondelles aux points de vissage (pos. 2) si le recouvrement du réservoir ne repose pas sur le longeron. Cela empêche que les goujons ne s'arrachent lors du serrage à fond.

Mesure 2 : Enlever la pièce d'espacement en plastique (pos. 3). Pour cela, déposer la garniture dans le coffre à bagages à gauche et à droite, voir AR68.30-P-4800V.

Attention : Les vis sur le palier principal-toit escamotable ne doivent pas être desserrées.

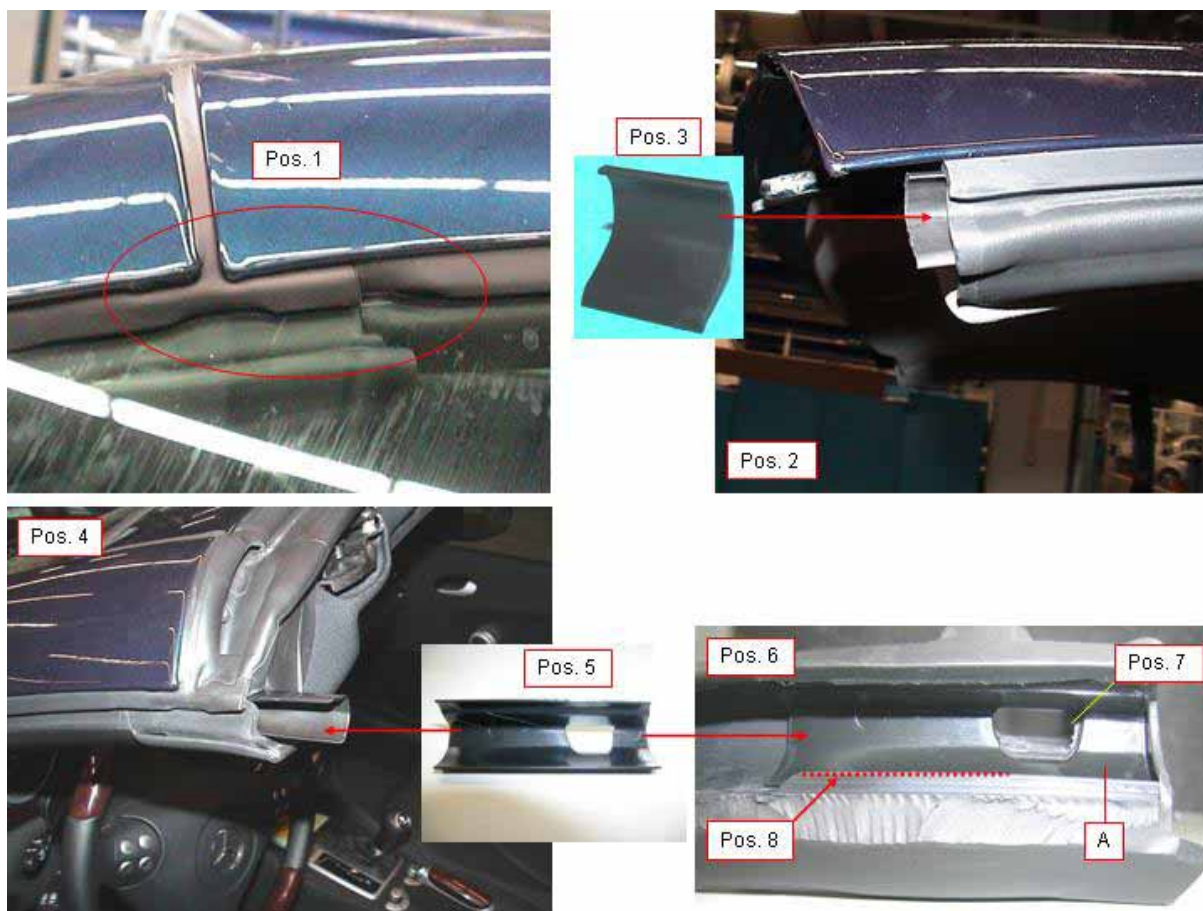
2.1.1 Joint sur la jointure 1 rétréci

Réclamation : Joint rétréci

Cause :
1. Force de rappel et rigidité insuffisantes des joints.
2. Réglage de la vitre pas en ordre.

Mesure 1 : Poser les agrafes (pos. 5) avec l'orifice pour l'écoulement d'eau dans le joint de cadre déflecteur (pos. 4) et l'agrafe (pos. 3) dans le joint de la partie avant du toit escamotable (pos. 2), voir GI77.30-P-012632*.

Mesure 2 : Régler la vitre latérale, voir GI72.10-P-020305* version 3.0.

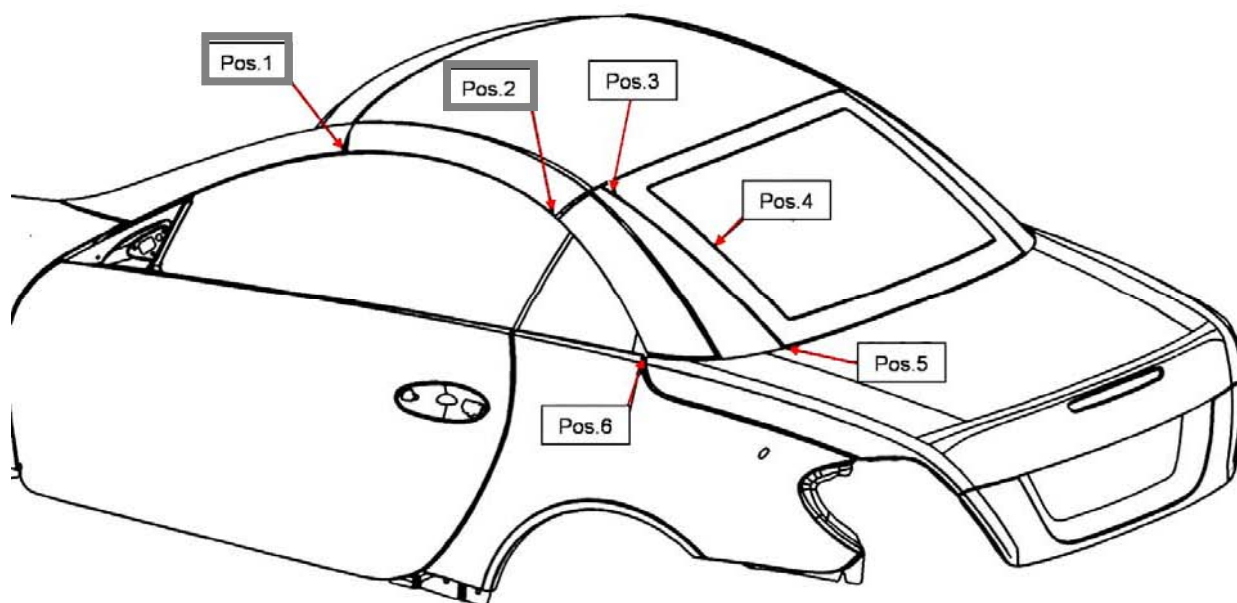
3.2.1 Entrée d'eau à la jointure 1/jointure 2

Réclamation : Jointure 1 (pos. 1) : 1. Coulée sur la vitre, 2. L'eau goutte sur le siège
Jointure 2 (pos. 2) : 1. Coulée sur la vitre, 2. Eau sur la garniture du montant B/garniture arrière derrière le siège

Cause : 1. Pression trop élevée / faible = déformation / formation de fente
2. Réglage de la vitre pas en ordre.

Mesure : 1. Régler le joint, voir AR 77.50-P-4200V.
2. Régler la vitre latérale, voir GI72.10-P-020305* version 3.0.

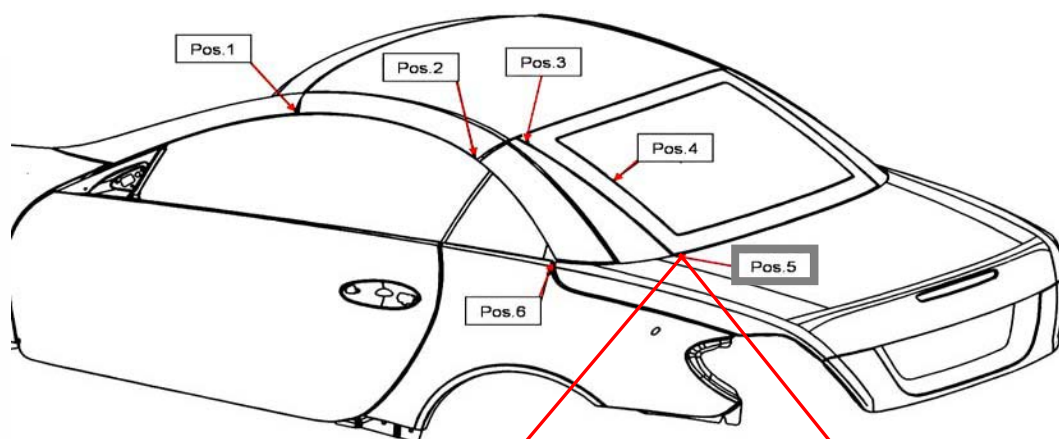
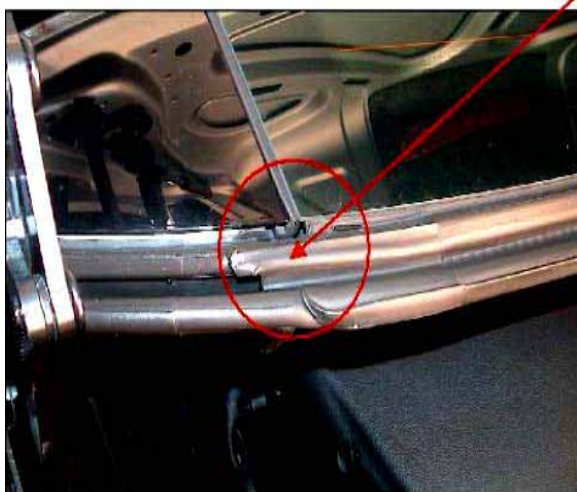
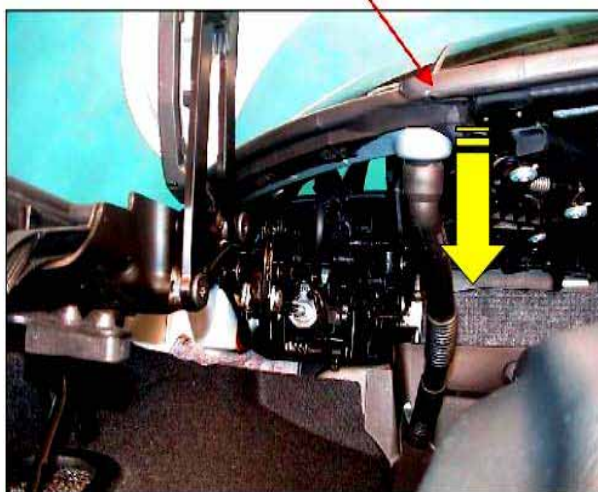
3.3.1 Entrée d'eau dans le coffre à bagages au niveau de la jointure 5

Réclamation : Eau à côté de la séparation du coffre à bagages.

Cause : 1. Cordon d'étanchéité/tampon étanche sur le joint de lunette arrière inférieur lâche ou pas correctement positionné.

Mesure : Coller un nouveau tampon étanche sur la jointure 5, voir GI77.30-P-018434*.

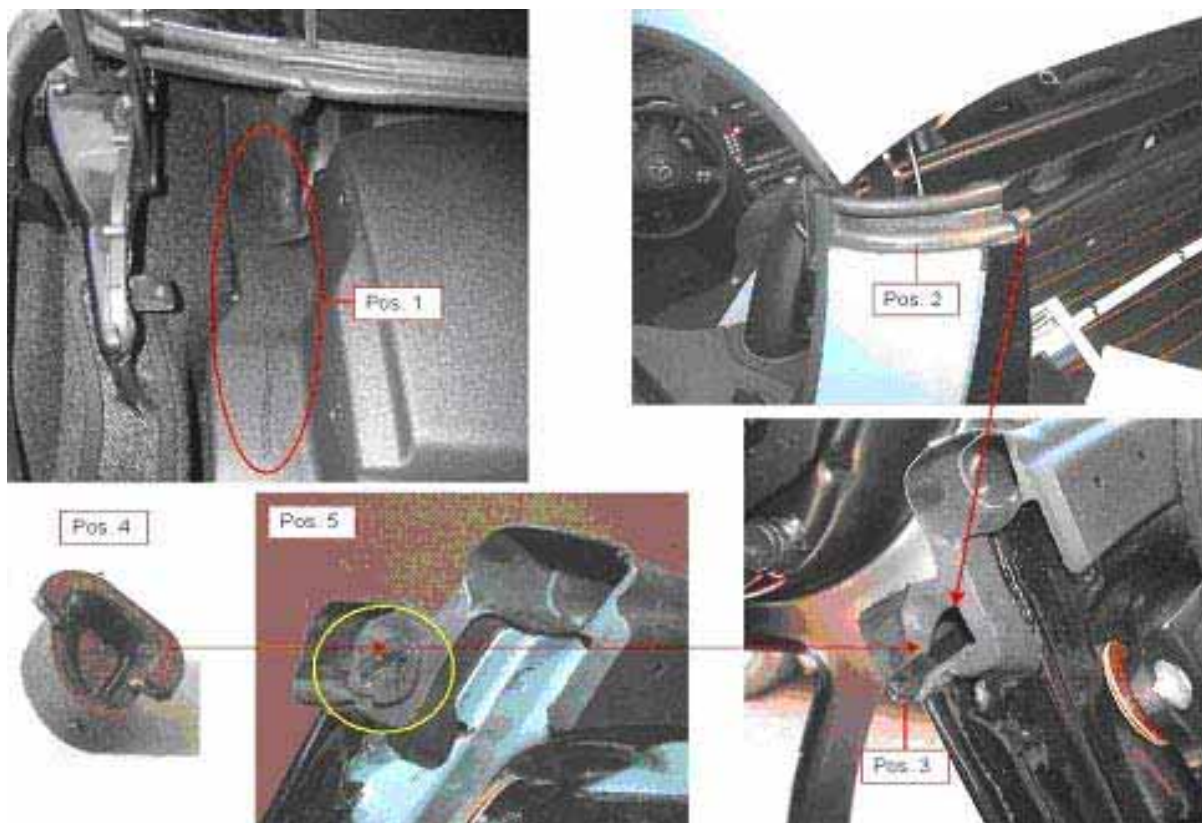
3.3.2 Entrée d'eau dans le coffre à bagages lors de l'ouverture du toit escamotable

Réclamation : L'eau goutte dans le coffre à bagages lors de l'ouverture du toit escamotable (pos. 1).

Cause : Bouchon manquant dans le joint du montant C supérieur (pos. 4 et 5).

Mesure : Coller le bouchon dans le joint du montant C supérieur, voir GI77.30-P-012544*.

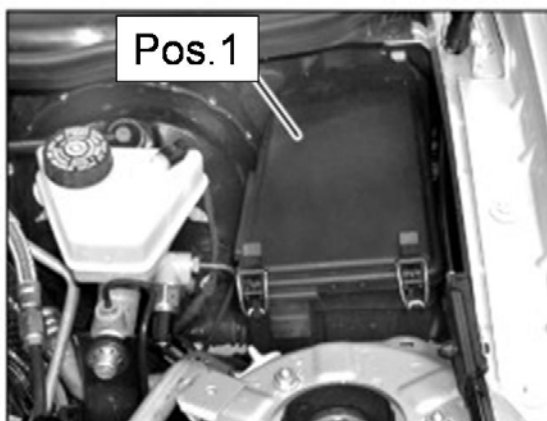
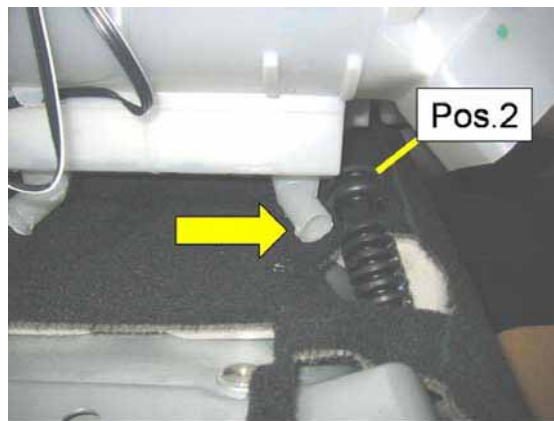
3.4.1 Entrée d'eau dans le plancher avant

Réclamation : Humidité dans le plancher avant.

Cause : 1. Couvercle de la boîte à fusibles (pos. 1) pas correctement fermé.
2. Flexibles d'écoulement d'eau (pos. 2) du climatiseur dans le plancher pas branchés.
3. Flexible d'écoulement d'eau dans le caisson à batteries encrassé/pas de passage.

Mesure : 1. Contrôle du couvercle de la boîte à fusibles et le fermer le cas échéant.
2. Contrôler le positionnement correct des flexibles d'écoulement d'eau et les brancher correctement le cas échéant.
3. Contrôler le flexible d'écoulement d'eau, le nettoyer le cas échéant.
