7G-TRONIC /7G-TRONIC PLUS (722.9) à l'atelier

Conseils et astuces

Mercedes-Benz

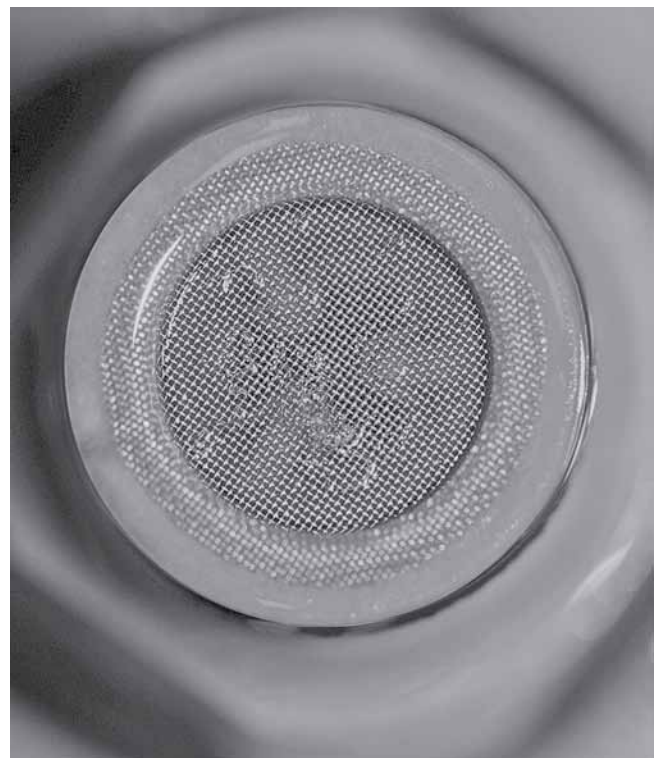
P27.60-3687-00

Si l'électrovanne de régulation présente cet aspect après le nettoyage, elle doit être remplacée.

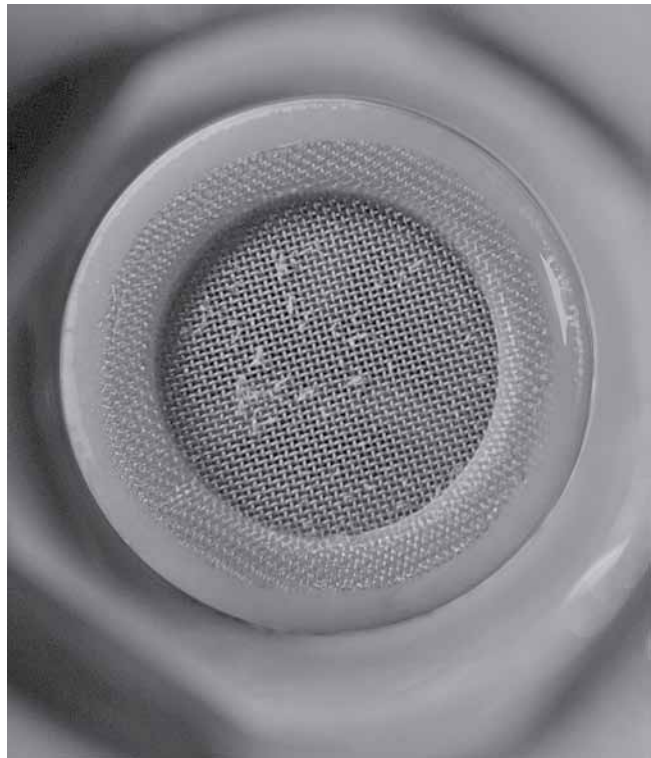
P27.60-3688-00

Nettoyer l'électrovanne de régulation. Si elle présente cet aspect après le nettoyage, elle peut être reposée.

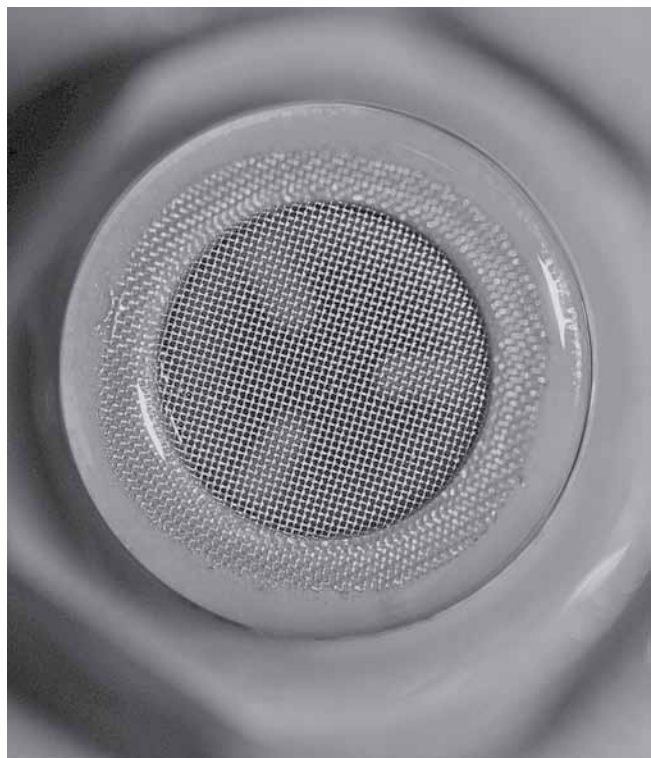
P27.60-3689-00

Électrovanne de régulation en ordre, peut être reposée.

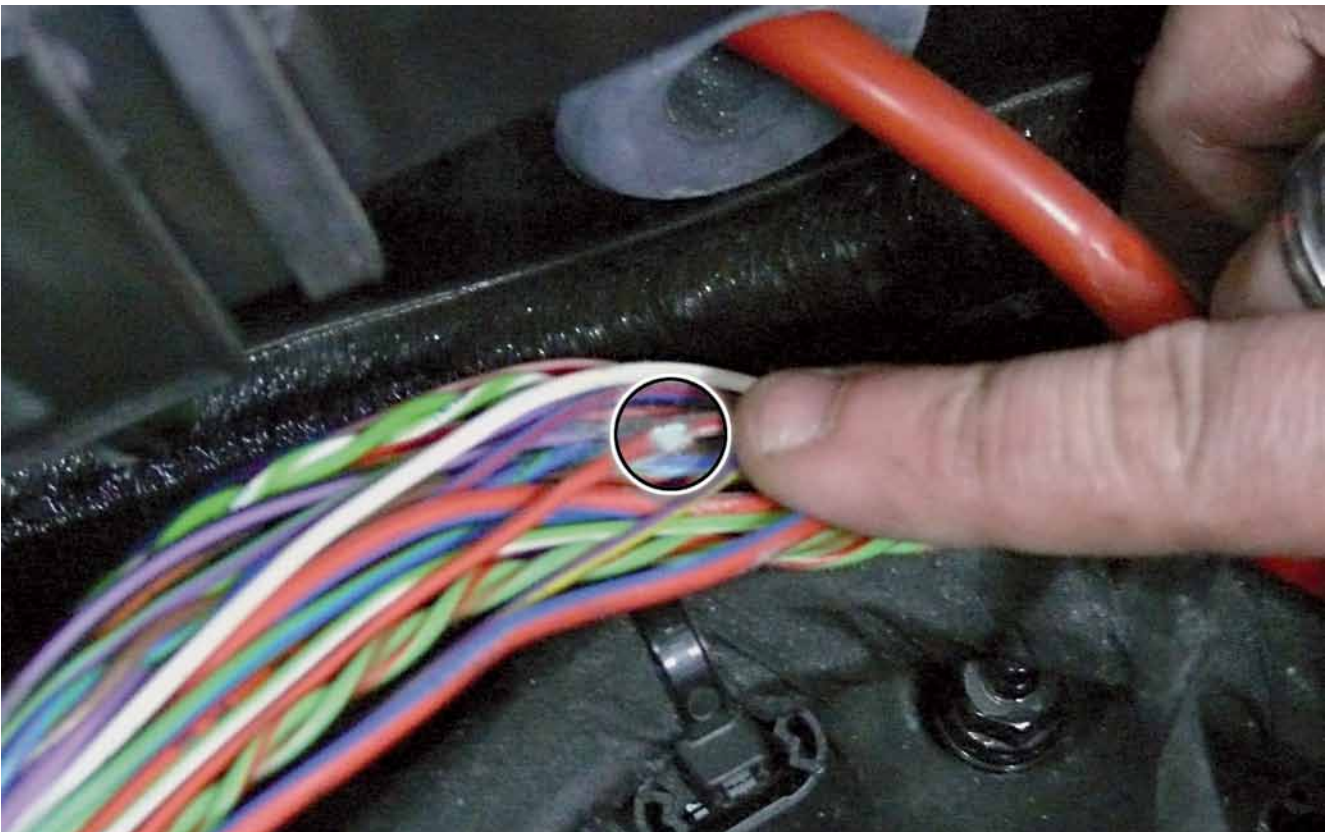
P27.19-2643-00

Un signe typique d'endommagement d'un faisceau de câbles est une apparition sporadique de la réclamation, qui est causée par exemple par un faux-contact ou un court-circuit. L'endommagement est souvent très difficile à détecter, il est donc recommandé de dégager les câbles en question et de contrôler avec soin s'ils présentent des points de frottement. Il est en outre conseillé de contrôler soigneusement tous les contactages et les fiches afin de déterminer s'ils présentent une pénétration d'eau, des traces de corrosion et des broches élargies. Les figures suivantes montrent quelques faisceaux de câbles défectueux.

Point de frottement

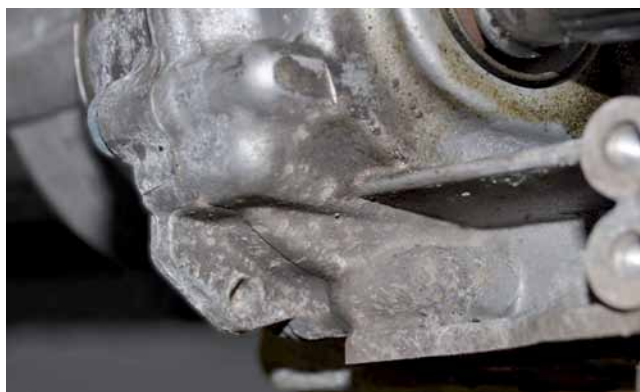
P28.00-2070-00

Sur la boîte de transfert, comme sur tous les systèmes remplis d'huile, il peut se produire un „suintement“ du composant dû à la construction. Il s'agit d'un phénomène normal ne nécessitant aucune action. Les figures suivantes montrent à l'aide d'exemples quand il s'agit d'un suintement et quand il s'agit d'une fuite.

Boîte de transfert avec suintement

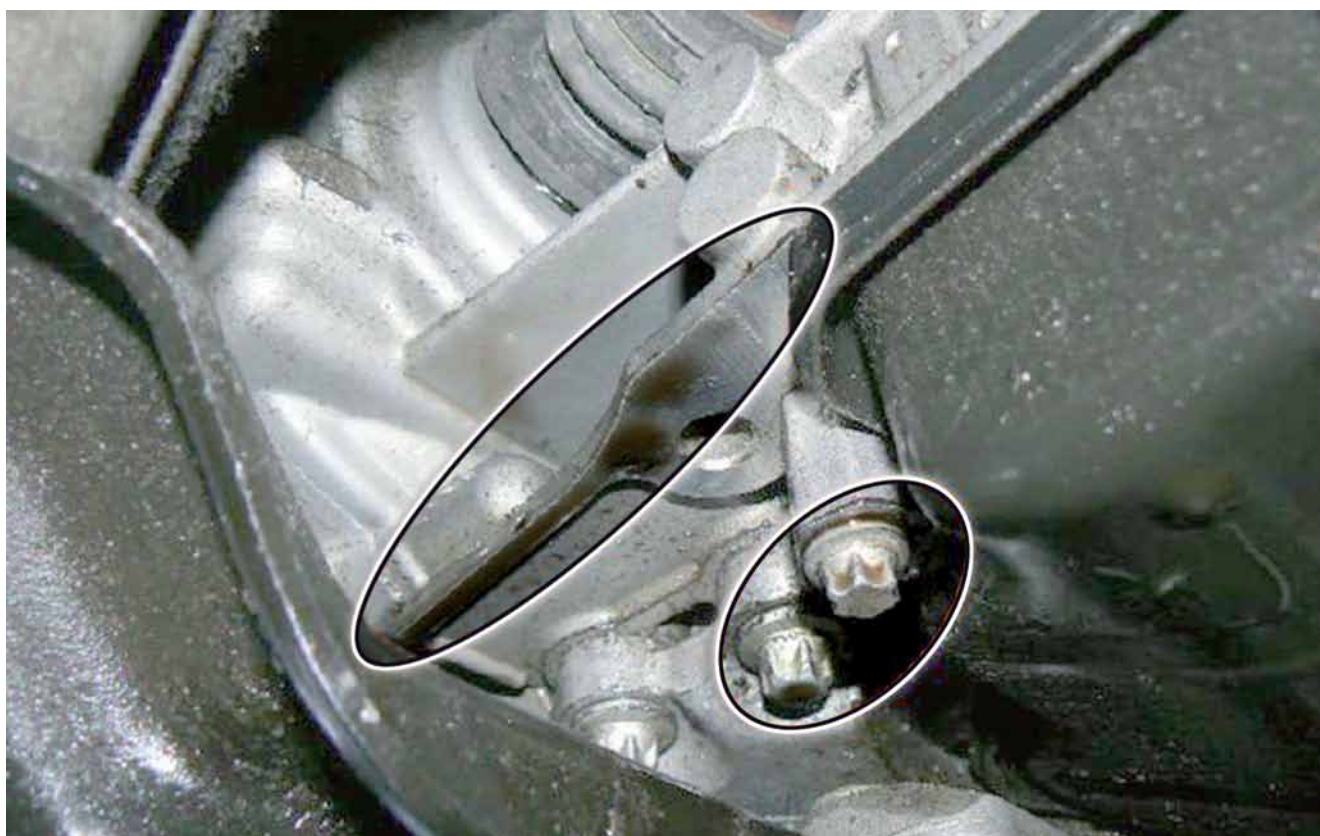
P28.00-2071-00

Boîte de transfert non étanche
