7G-TRONIC /7G-TRONIC PLUS (722.9) à l'atelier

Conseils et astuces

Mercedes-Benz

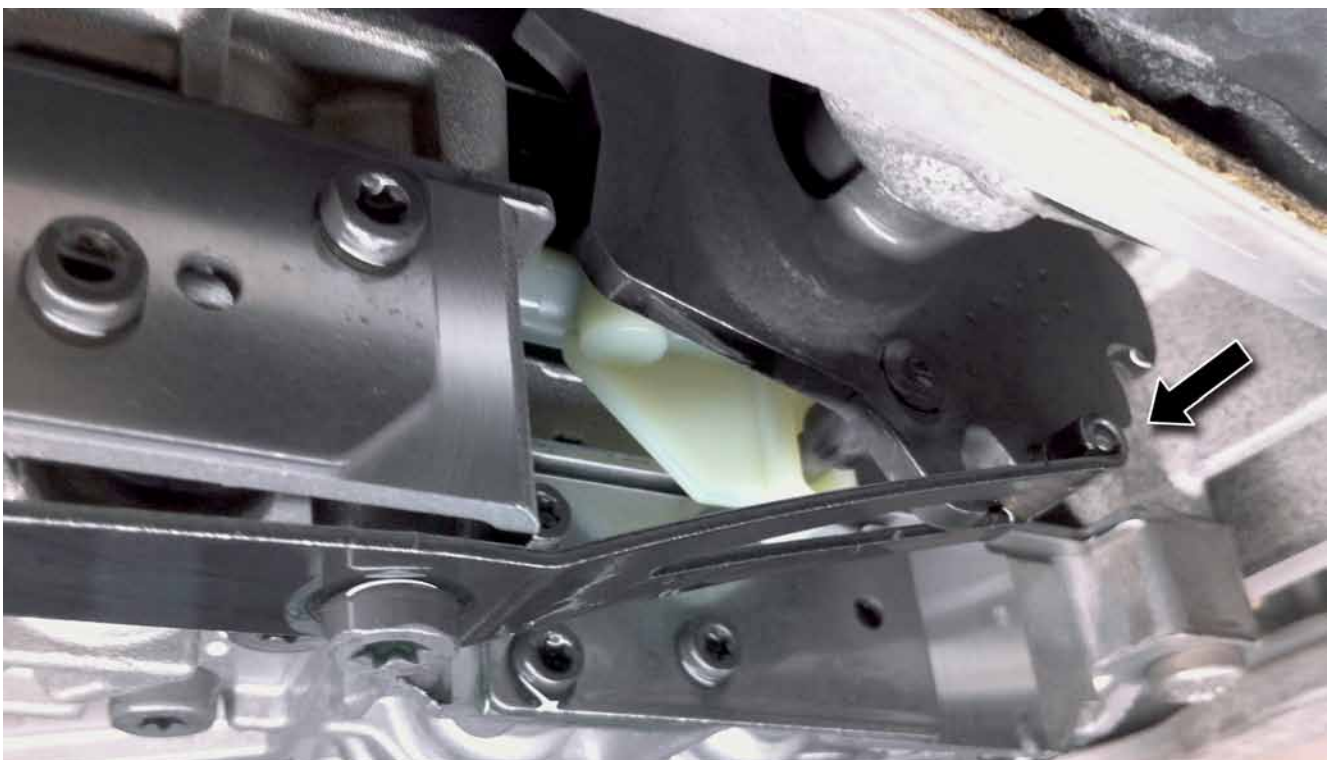
P27.19-2642-00

Le passage de rapports ne peut pas s'effectuer à partir de P

Tiroir de commande accroché correctement dans la plaque crantée de la gamme de sélection

Vous trouverez un remède possible au chapitre „Module DIRECT SELECT“. Sur les véhicules avec commande au plancher et module de sélecteur électronique (EWM), contrôler si la tige de commande est correctement accrochée/fixée. Sur les véhicules ayant bénéficié d'un remplacement de l'unité de commande électrohydraulique (EHS), il faut s'assurer que le tiroir de commande est monté correctement dans la plaque crantée de la plage de sélection.
